橋梁の主部材

床版の補修後にまたIII判定?

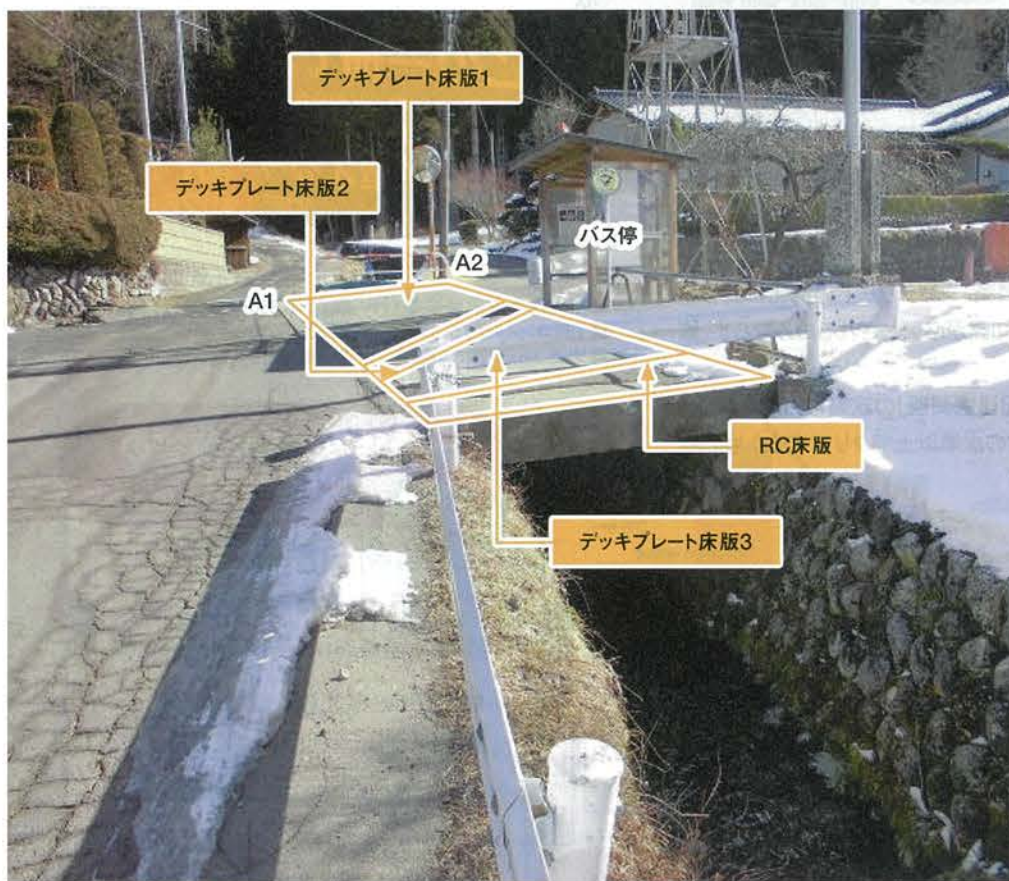
写真1 ■ 地方道に架かる長さ3.5mの橋梁。拡幅を繰り返して現在は幅員が12.9mだ

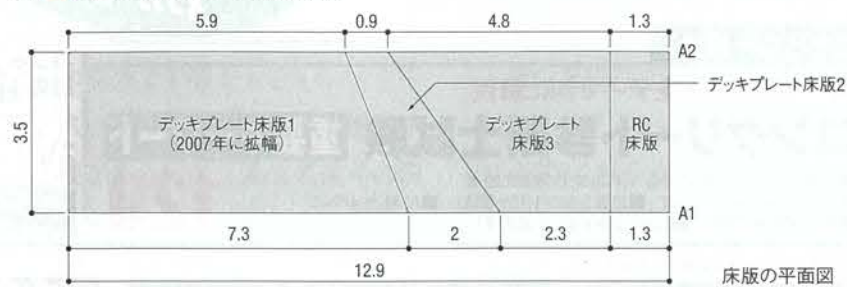
図1 ■ 4種の床版を持つ拡幅橋梁

これまでも拡幅したことが分かっているが、その年次は不明だ。デッキプレート床版2、床版3とRC床版(写真2)で、平均幅員6.25mの橋梁として使用していた。しかしバス停を設置するに当たり、床版1を07年に拡幅した。

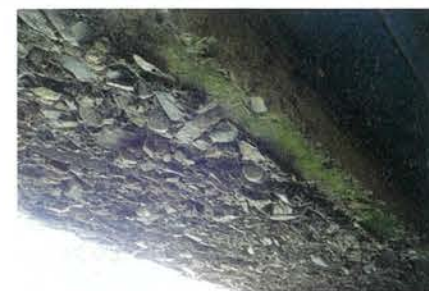
写真2 ■ RC床版を下から見た様子

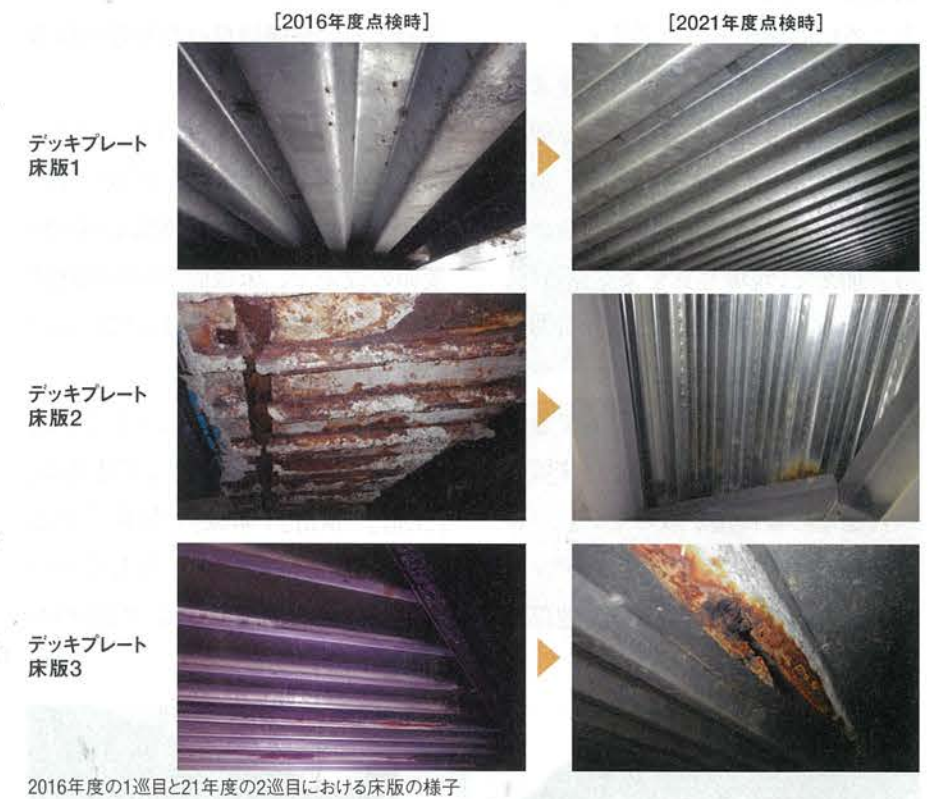
16年度と20年度の点検時の写真を確認したところ、床版2の更新状況が確認できる(図3)。一方で、16年度の点検では軽微であった床版3の腐食が進行し、床版がランクⅢと評価されたため判定区分もⅢとなったことが判明した。

図3 ■ 床版3の損傷が進む

2016年度の1巡目と21年度の2巡目における床版の様子

デッキプレート床版1、2は車が通る道路橋として、デッキプレート床版3とRC床版は歩道部(バス停)として使用されていた。5年前の点検では床版2の腐食をランクIIIと判定し、補修した。しかし今回発見したのは、歩道部(バス停)として使われている床版3の腐食だ。損傷はランクIII相当で範囲は狭く緊急性は低いものの、劣化進行時の危険度を考えて監視を継続すべきだ。

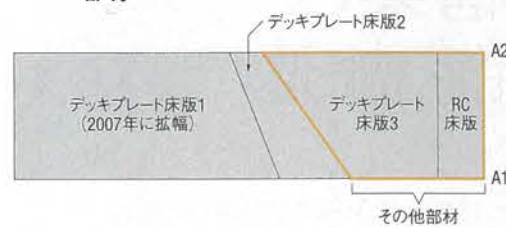
2巡目の点検で見つかったデッキプレート床版3の部材をその他部材

と報告すれば、評価がIIIでも橋梁全体の損傷評価はIIとなる。今回はこのような判断をしてランクIIと再評価するのが適切だったと思われる(図4、5)。

図4 ■ デッキプレート床版3とRC床版はその他部材

本事例の場合、診断した技術者は使用状況を踏まえて歩道部(バス停)は「その他部材」と位置付けて評価し、橋梁全体の判定区分をIIとすべきであった。

ただし、「その他部材」とした歩道部(バス停)の判定区分がランクIIIなので、緊急性はないものの定期点検で「監視」する必要がある。進行に応じて補修対象となる可能性がある点を忘れないようにしたい。

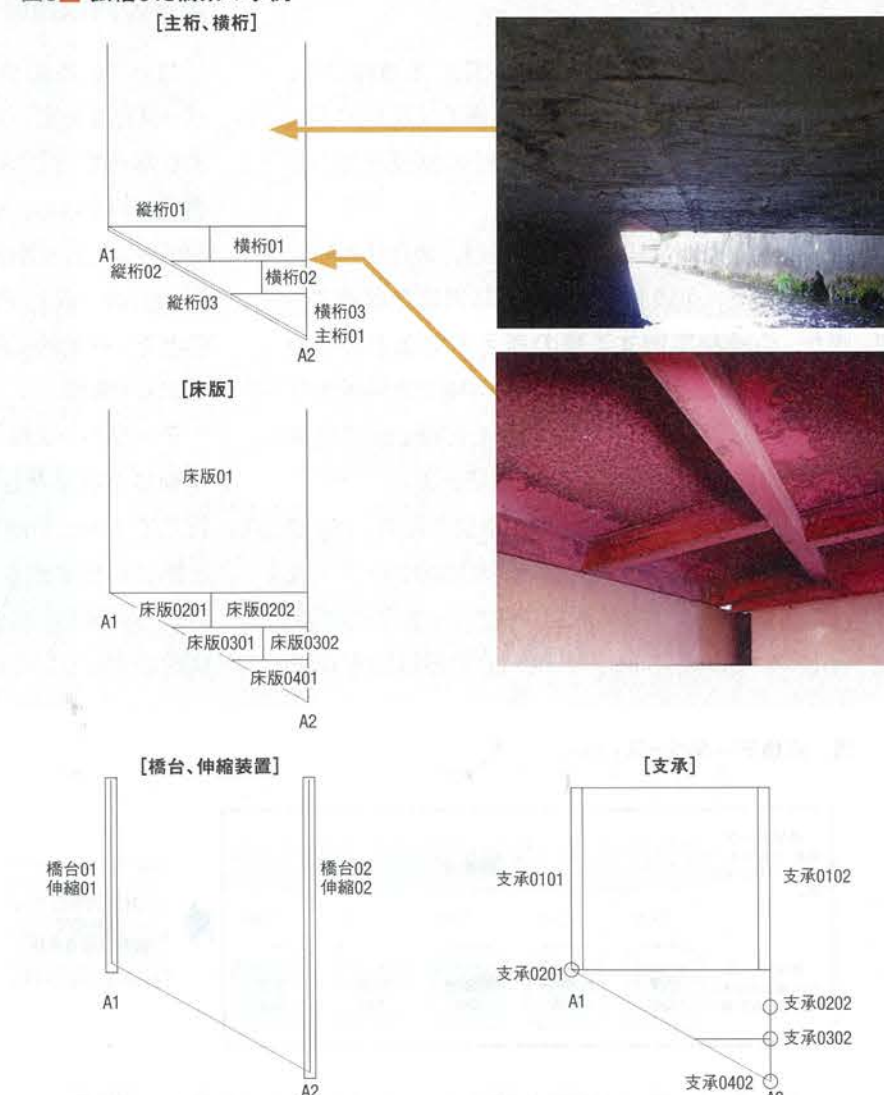
図6に示したのは本事例と同様に市町村が管理する橋梁だ。幅員が狭いために両端の角を広げる部材を付けて拡幅「隅切り」をしている。施工の容易さからRC床版に鋼製の拡幅部を接いでいる構造が多い。

拡幅部とRC床版橋とは結合され

ておらず、支承部もコンクリート護岸の上に乗っているだけで、いわゆる支承はない。拡幅部はゴミ捨て場として利用されており、輪荷重も作用しない。鋼製であり腐食が進行しやすいが、橋梁本体の損傷評価とは分けて評価するよう助言している。

図6 ■ 拡幅した橋梁の事例

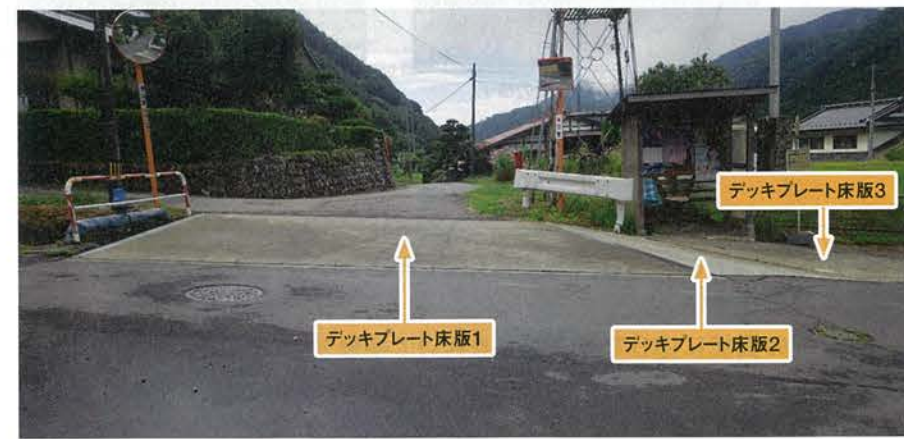
点検では橋の置かれた環境をよく見ることが重要だ。本橋梁は拡幅を繰り返して、元の橋梁(床版2、3)よりも総幅員がかなり大きくなっている。加えて、現場写真をよく見ると、橋のもとにバス停がある。待ち合いスペースを確保するために、平面的な空間が必要だったと推測できる(写真3)。つまり床版3とRC床版には自動車の輪荷重が載らない。

写真3 ■ 橋軸方向から見た橋梁
